Protokoll Fehleranalyse – Hall-Sensoren

1 Allgemeine Informationen																											
Teams:	AEP - Einparkalgorithmus																										
Durchgeführt von:	Patrick Schumann	Martin Theine																									
Durchgeführt am:	16.10.2020	Uhrzeit:	08:15 – 14:45 Uhr																								
	30.10.2020		08:30 – 16:00 Uhr																								
	12.11.2020		10:00 – 14:45 Uhr																								
	25.11.2020		14:00 – 19:00 Uhr																								
	26.11.2020		10:00 – 19:00 Uhr																								
Anwesende Betreuer:	Prof. M. Göbel	Marc Ebmeyer																									
2 Fehleranalyse																											
2.1 Hall-Sensoren (isoliert)																											
Beschreibung:	Isolierter Funktionstest der Hall-Sensoren mittels Oszilloskop.																										
Problematik:	<ul style="list-style-type: none"> - Auszug aus HSHL-Wiki: „Kurz nach Einschalten des Antriebs gibt ControlDesk eine Fehlermeldung“ - Keine Signalverläufe der Hall-Sensoren in dem jeweiligen Diagramm in der Control-Desk Testumgebung 																										
Bilder / Diagramme:

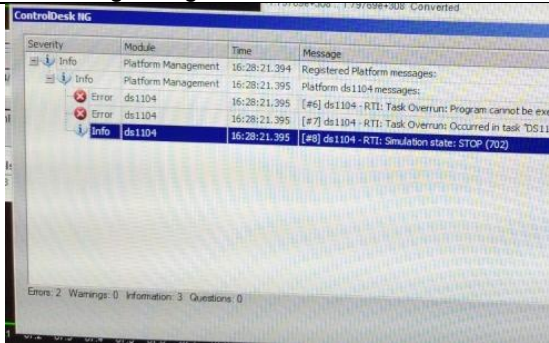
<p>Errors: 2 Warnings: 0 Information: 3 Questions: 0</p>			Severity	Module	Time	Message	Info	Platform Management	16:28:21.394	Registered Platform messages:	Info	Platform Management	16:28:21.395	Platform ds1104 messages:	Error	ds1104	16:28:21.395	[#] ds1104 - RTI: Task Overrun: Program cannot be exe	Error	ds1104	16:28:21.395	[#] ds1104 - RTI: Task Overrun: Occurred in task 'DS11	Info	ds1104	16:28:21.395	[#] ds1104 - RTI: Simulation state: STOP (702)
Severity	Module	Time	Message																								
Info	Platform Management	16:28:21.394	Registered Platform messages:																								
Info	Platform Management	16:28:21.395	Platform ds1104 messages:																								
Error	ds1104	16:28:21.395	[#] ds1104 - RTI: Task Overrun: Program cannot be exe																								
Error	ds1104	16:28:21.395	[#] ds1104 - RTI: Task Overrun: Occurred in task 'DS11																								
Info	ds1104	16:28:21.395	[#] ds1104 - RTI: Simulation state: STOP (702)																								
	<p>Abbildung 1: Fehlermeldung Control Desk</p>

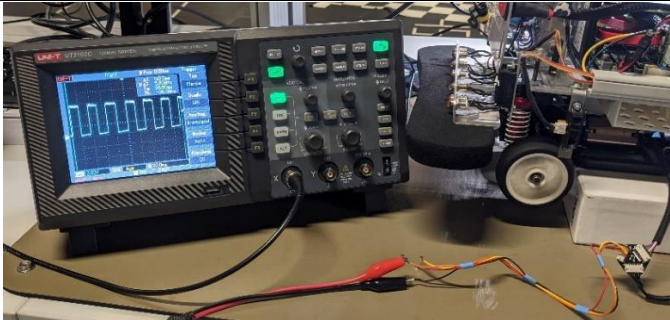
<p>The photograph shows a laboratory setup on a desk. On the left is a Tektronix oscilloscope displaying a square wave signal on its screen. To the right of the oscilloscope is a motor assembly with a Hall sensor connected to it. Various cables and wires are connected to the setup.</p>																										
	<p>Abbildung 2: Exemplarischer Versuchsaufbau - isolierte Betrachtung der Hall-Sensoren</p>																										
Ergebnis bzw. Lösungsansatz:	<ul style="list-style-type: none"> - isolierte Betrachtung der Hall-Sensoren bestätigt die Funktion dieser (siehe Abbildung 2) 																										
Anmerkungen:	<p>Fahrtenregler wurde direkt mit dem Empfänger verbunden, um Motordrehzahl vorgeben zu können. Abgriff der Hall-Sensor-Signale erfolgt über die Adapterplatine der Hall-Sensoren. Jeder der drei Hall-Sensoren liefert plausibles Rechtecksignal.</p>																										
Relevante Parameter

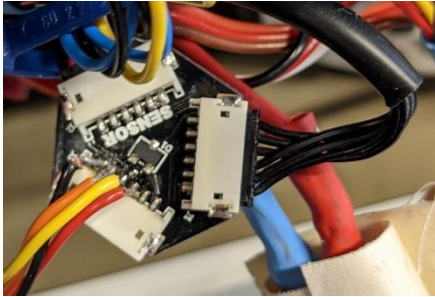
Beschreibung:	Funktionstest der Adapterplatine Hall-Sensoren: <ul style="list-style-type: none"> - Überprüfung der Adapterplatine, welche zwischen Hall-Sensoren, Fahrtenregler und Adapterplatine DS-Karte geschaltet ist (siehe Abb.) 	
Problematik:	<ul style="list-style-type: none"> - Auszug aus HSHL-Wiki: „Kurz nach Einschalten des Antriebs wirft ControlDesk eine Fehlermeldung“ - Keine Signalverläufe der Hall-Sensoren in der Control-Desk Testumgebung sichtbar 	
Bilder / Diagramme:

<p>Abbildung 3: Ausgangszustand Adapterplatine Hall-Sensoren</p>

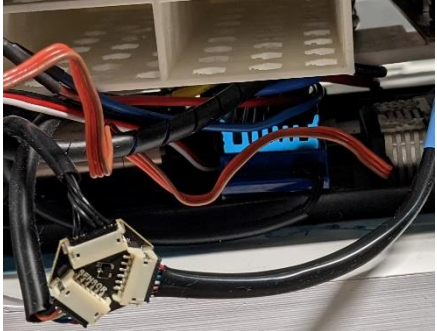
<p>Abbildung 4: Optimierter Zustand Adapterplatine Hall-Sensoren</p>
Ergebnis bzw. Lösungsansatz:	<ul style="list-style-type: none"> - Abgriff der Hall-Sensorsignale erfolgt über zwei Steckverbindungen und einem angelöteten Kabel - Verwendung Kabel mit unterschiedlichen Farben (Motor/Adapterplatine DS-Karte) <ul style="list-style-type: none"> o Zuordnung der Kabel vom Motor → Adapterplatine Hall-Sensoren → Adapterplatine DS-Karte, keine einheitliche Farbcodierung

Anmerkung:	Überprüfung des Kabelstrangs der Adapterplatine mittels Durchgangsprüfung. Kabel von der Adapterplatine Hall-Sensoren, sowie die Adapterplatine selbst wurden ersetzt. Somit Farbcodierung der Kabel gegeben und Nachverfolgbarkeit der Kabel ohne Probleme möglich.	
Relevante Parameter	<ul style="list-style-type: none"> - Stecker: JST ZH (JSR) – Steckertyp --> Rastermaß 1.5mm - Silikon-Kabel (hochflexibel) 0,5mm² (0,35mm²)

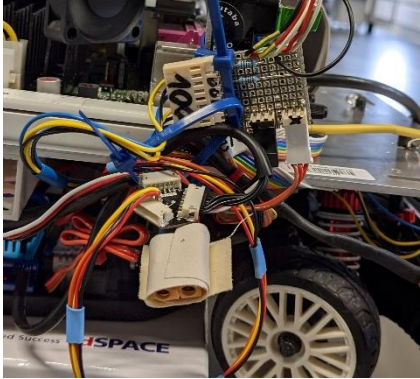
<p>Abbildung 5: Position der Adapterplatine</p>
Ergebnis bzw. Lösungsansatz:	<ul style="list-style-type: none">- Adapterplatine wird durch die Verkabelung gehalten, somit liegt die mechanische Belastung auf den Steckverbindern und gelöteten Kontaktierungen- Kabel können sich während des Betriebs im Fahrwerk bzw. den Rädern verfangen und eine Beschädigung der Verkabelung oder Adapterplatine herbeiführen
Anmerkung:	<ul style="list-style-type: none">- Entwickeln und Erstellen einer Halterung mittels 3D-Druckverfahren → wurde durch das Teilteam AEP-Einparksensorik weiter verfolgt

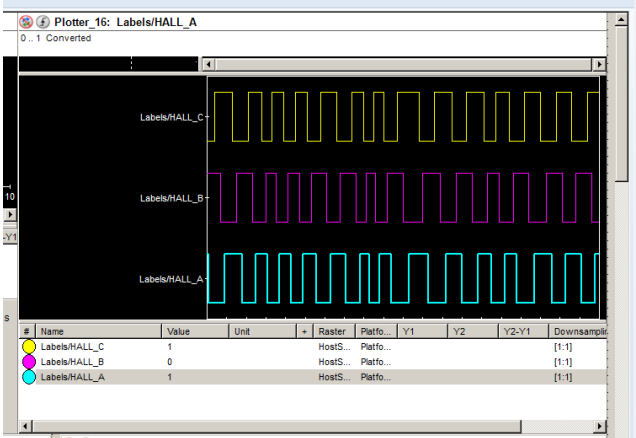
<p style="text-align: center;">Abbildung 6: Hall-Sensorsignale in Control Desk</p>
Ergebnis bzw. Lösungsansatz:	<ul style="list-style-type: none"> - Fehlermeldung „Task Overrun“ seitens ControlDesk-Einstellung ignoriert → ist gleichzeitig der aktuelle Stand der Vorgehensweise - Labels zur Darstellung der Hall-Sensor-Signale im ControlDesk-Plotter nicht gesetzt - Ansteuerung des Antriebs bei direkter Verbindung zwischen RC-Empfänger und Fahrtenregler möglich - Phasenzuordnung der Hall-Sensoren auf der Adapterplatine DS-Karte vermutlich falsch - Abfolge der Hall-Sensor-States ist nicht korrekt - Zuordnung der Hall-Sensor Phasen muss hardwareseitig überprüft werden

Anmerkungen:	Online-Modell („start.m“): „Modell für den Test von Sensoren und Aktoren für die DS-Karte“ ausgeführt und Testumgebung in ControlDesk gestartet. Hall-Signale im ControlDesk-Plotter beobachtet.
Relevante Parameter

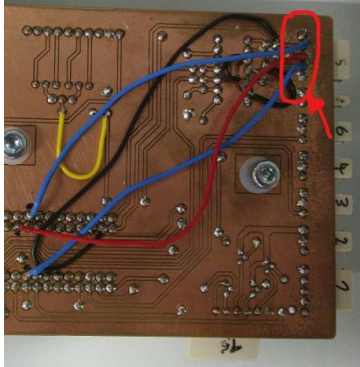
<p>Abbildung 7: Ausgangszustand Adapterplatine DS-Karte</p>

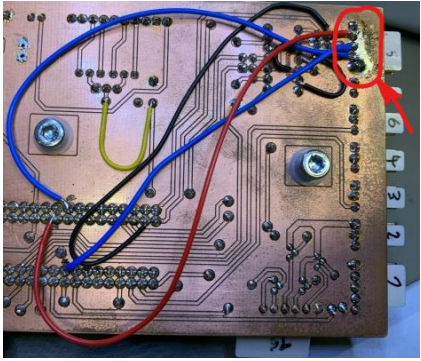
<p>Abbildung 8: Korrigierter Zustand Adapterplatine DS-Karte</p>
Ergebnis bzw. Lösungsansatz:	<ul style="list-style-type: none"> - Phasenzuordnung der Hall-Sensoren ist durch die Auswertlogik, welche das XOR-Gatter enthält, vorgegeben (Leiterbahnen auf Adapterplatine DS-Karte) - Phasenzuordnung der Hall-Sensoren zu Steckleisten der DS-Karte (Steckleiste P1-A P1-B lt. Pin-Belegungstabelle) falsch 	
Anmerkung:	Leitungen der Hall-Sensoren basierend auf dem Schaltplan der Adapterplatine DS-Karte umgelötet, sodass die Zuordnungsproblematik gelöst wurde. Pinbelegung des Steckers 5 entsprechend angepasst. Überprüfung des Signalroutings der Hall-Sensor-Kombilogik mittels Multimeter. Pin-Belegung des XOR-Gatters mittels Schaltplan und Datenblatt des XOR-Gatters verifiziert <ul style="list-style-type: none"> - Dokumentation der korrekten Pin-Belegung siehe Wiki-Artikel „Hall-Sensor“

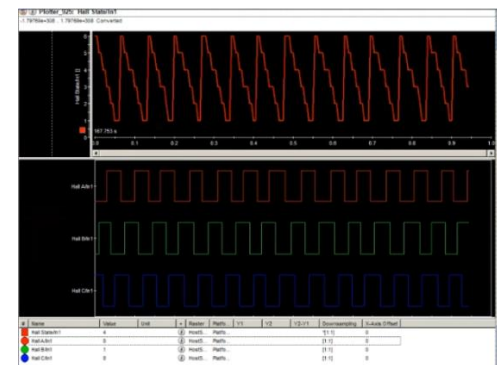
Abbildung 11: ControlDesk-Plott der Hall-Sensor-States (Rückwärts)

- In Abbildung 13 dargestellte Reihenfolge der Hall-Sensor-States wird bei Vorwärtsfahrt aufsteigend durchlaufen
- In Abbildung 11 dargestellte Reihenfolge der Hall-Sensor-States wird bei Rückwärtsfahrt absteigend durchlaufen
- Bei niedriger Raddrehzahl werden alle Hall-Sensor-States korrekt durchlaufen (Vorwärts und Rückwärts)
- Bei höherer Raddrehzahl kommt es zum fehlerhaften Durchlaufen der Hall-Sensor-States (fehlende States) → siehe Abbildung 12

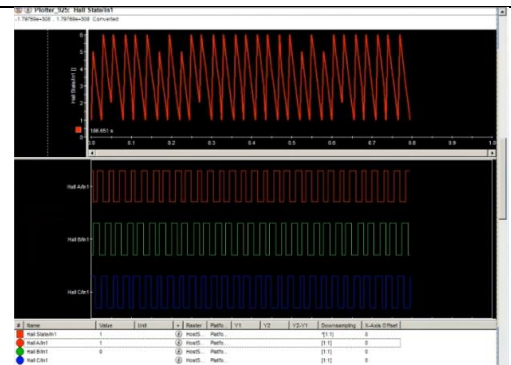
Abbildung 12: ControlDesk-Plott der Hall-Sensor-States (Fehler bei erhöhter Raddrehzahl)

<ul style="list-style-type: none">- ControlDesk-Fehlermeldung deutet auf zu hohe Anzahl an ausgelösten Interrupts durch die Hall-Sensor-Kombilogik hin (XOR-Gatter)
Relevante Parameter:

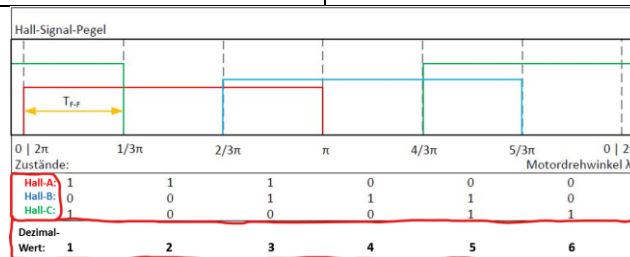
Abbildung 13: Grafik zur Auswertung der Hall-Sensor-States

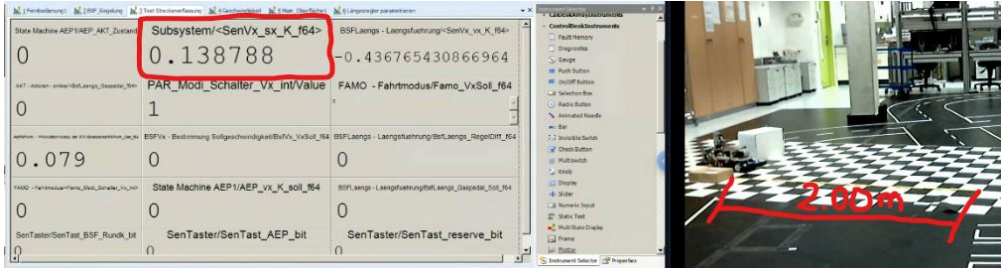
<p style="text-align: center;">Abbildung 14: Startposition des CC-Fahrzeugs</p>

<p style="text-align: center;">Abbildung 15: Endposition des CC-Fahrzeugs</p>
Ergebnis bzw. Lösungsansatz:	<ul style="list-style-type: none"> - Gefahrene Strecke wird in ControlDesk mit 6.467 m angegeben, obwohl die tatsächlich gefahrene Strecke bei ca. 2,00 m liegt - Geschwindigkeit des CC-Fahrzeug liegt konstant bei 0.498 m/s, obwohl die Geschwindigkeit durch die Steuerung mittels Fernbedienung variiert wurde
Anmerkung:	<p>Fahren einer definierten Strecke von 2.00 m mittels Steuerung des CC-Fahrzeugs über die Fernbedienung. Parallele Auswertung der gefahrenen Strecke über ControlDesk.</p> <p>Mögliche Fehlerursache:</p> <ul style="list-style-type: none"> - Ab einer gewissen Motordrehzahl werden zu viele Interrupts durch die Hall-Kombi-Logik ausgelöst (Task Overrun) -> nicht alle Interrupts werden verwertet -> falsche Berechnung der Geschwindigkeit und Strecke (ignorierte Fehlermeldung) → siehe Wiki-Artikel „AEP-Einparksensorik“ - Die Getriebeübersetzung des Fahrzeugs wurde in der Vergangenheit verändert. Unter Umständen wird die Berechnung dadurch verfälscht, dass das Übersetzungsverhältnis in Software nicht darauf angepasst wurde (Messfehler scheint linear zu sein)
