Protokoll Fehleranalyse – Hall-Sensoren

1 Allgemeine Informationen																											
Teams:	AEP - Einparkalgorithmus																										
Durchgeführt von:	Patrick Schumann	Martin Theine																									
Durchgeführt am:	16.10.2020	Uhrzeit:	08:15 – 14:45 Uhr																								
	30.10.2020		08:30 – 16:00 Uhr																								
	12.11.2020		10:00 – 14:45 Uhr																								
	25.11.2020		14:00 – 19:00 Uhr																								
	26.11.2020		10:00 – 19:00 Uhr																								
Anwesende Betreuer:	Prof. M. Göbel	Marc Ebmeyer																									
2 Fehleranalyse																											
2.1 Hall-Sensoren (isoliert)																											
Beschreibung:	Isolierter Funktionstest der Hall-Sensoren mittels Oszilloskop.																										
Problematik:	<ul style="list-style-type: none"> - Auszug aus HSHL-Wiki: „Kurz nach Einschalten des Antriebs gibt ControlDesk eine Fehlermeldung“ - Keine Signalverläufe der Hall-Sensoren in dem jeweiligen Diagramm in der Control-Desk Testumgebung 																										
Bilder / Diagramme:

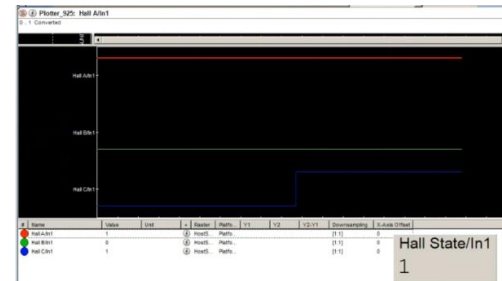
Überprüfung der Zustände, welche sich aus der Kombination aller drei Hall-Sensoren in wiederholender Reihenfolge ergeben.

- Auszug aus HSHL-Wiki: „Kurz nach Einschalten des Antriebs gibt ControlDesk eine Fehlermeldung“
- Keine Signalverläufe der Hall-Sensoren in dem jeweiligen Diagramm in der Control-Desk Testumgebung

Abbildung 9: ControlDesk-Plott der Hall-Sensor-States

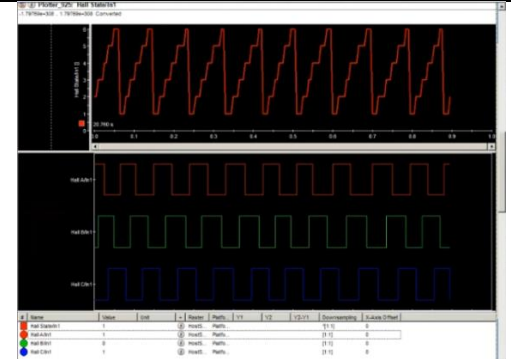
Abbildung 10: ControlDesk-Plott der Hall-Sensor-States (Vorwärts)
