Protokoll Fehleranalyse - Fahrwerk

| 1 Allgemeine Informationen | | | | | |
|---|---|---|---|---|---|
| Bezeichnung des Teams: | AEP-Einparkalgorithmus | | | | |

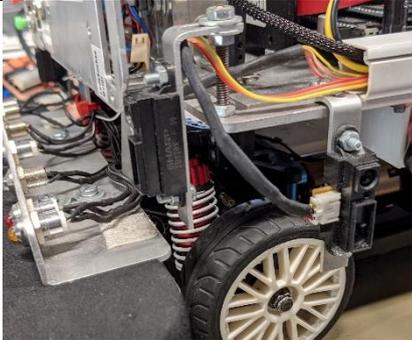
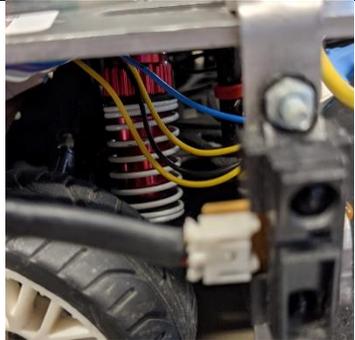
| 1 Allgemeine Informationen | | | | | |
|---|---|---|---|---|---|
| Bilder / Diagramme: | <p style="text-align: center;">Hinterachse</p> | | <p style="text-align: center;">Vorderachse</p> | | |

| 1 Allgemeine Informationen | | | | | |
|---|---|---|---|---|---|
| Beschreibung: | <ul style="list-style-type: none"> - Federdämpfersystem ist sowohl an der Hinterachse, als auch an der Vorderachse bereits im Stand auf Block | | | | |
| Problematik: | <ul style="list-style-type: none"> - Fahrverhalten des Carolo-Cup Fahrzeugs wird in Kombination mit dem hohen Fahrzeuggewicht stark beeinträchtigt - Erfolgreiches Einparken bei geforderter Parklückenlänge ist nur bedingt bis gar nicht möglich | | | | |

| 1 Allgemeine Informationen | | | | | |
|---|---|---|---|---|---|
| Lösungsansatz: | <ul style="list-style-type: none"> - Neudimensionierung des Feder-Dämpfersystems und ersetzen des bestehenden Feder-Dämpfersystems | | | | |
| Anmerkungen zum Lösungsansatz: | <ul style="list-style-type: none"> - Welches Öl wird im Feder-Dämpfersystem und in welcher Menge verwendet? - Art der Feder (Länge, Härte, Vorspannung, etc.)? - Voll-Metall Federdämpfersystem - Gewinde Feder-Dämpfersystem zur Einstellung der Federvorspannung | | | | |

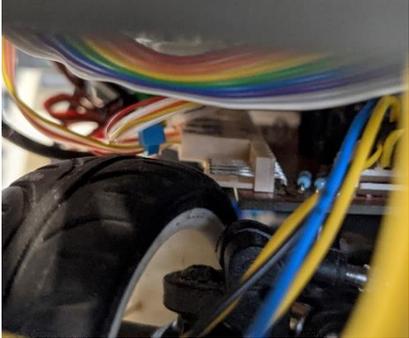
| Bilder / Diagramme: | <p style="text-align: center;">Vorderachse</p> |

| Beschreibung: | <ul style="list-style-type: none"> - Einfederweg der Vorderachse ist nicht begrenzt bzw. andere Komponenten befinden sich im Bauraum der Vorderachsaufhängung |
| Problematik: | <ul style="list-style-type: none"> - Wenn Vorderachse max. ein gefedert ist kommt es zum Kontakt mit der Verteilerplatine Sensoren/Aktoren – DS-Karte |

| Lösungsansatz: | <ul style="list-style-type: none"> - Einfederweg durch mechanischen Anschlag oder Fahrwerksabstimmung begrenzen - Bei neu Erstellung der Verteilerplatine Sensoren/Aktoren – DS-Karte Bauraum des Feder-Dämpfersystems berücksichtigen |
| Anmerkungen zum Lösungsansatz: | <ul style="list-style-type: none"> - Problematik lässt sich wahrscheinlich bereits durch neu Dimensionierung des Feder-Dämpfersystems beheben |

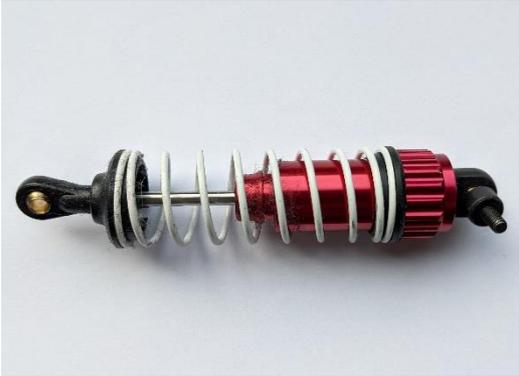
| Bilder / Diagramme: | <p style="text-align: center;">Feder-Dämpfersystem Vorderachse / Hinterachse</p> |

| Beschreibung: | <ul style="list-style-type: none"> - Undichtigkeiten des Feder-Dämpfersystem - Fehler ist an zwei von vier Feder-Dämpfersystemen erkennbar |
| Problematik: | <ul style="list-style-type: none"> - Durch austretendes Öl kommt es zu einer Einschränkung der Funktion und Verschmutzung des Feder Dämpfer-Systems |

| Lösungsansatz: | <ul style="list-style-type: none"> - siehe Fehler „Federhärte/Federvorspannung“ |
| Anmerkungen zum Lösungsansatz: | <ul style="list-style-type: none"> - Problematik lässt sich bereits durch neu Dimensionierung des Feder-Dämpfersystems beheben |
